SEGA GAME GEAR

REPARATURANLEITUNG

V1.1

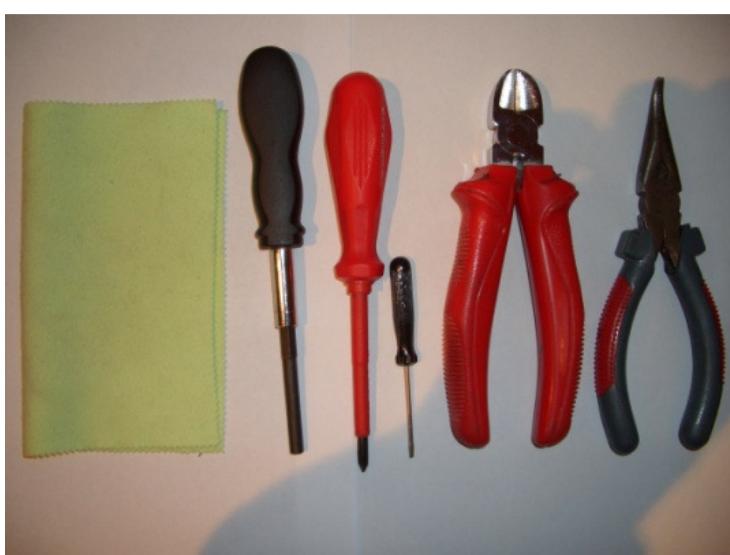
Abb. 2 Werkzeuge

- Kreuzschlitzschrauben Größe PH-1
- Kleiner feiner Schlitzschraubendreher
- Seitenschneider
- Gebogene Spitzzange (oder andere Spitzzange)
- Gamebit Einsatz (für Spezialschraube)
- Microfasertuch
- Lötstation mit Feinlötkolben
- Lötzinn
- Entlötlitze

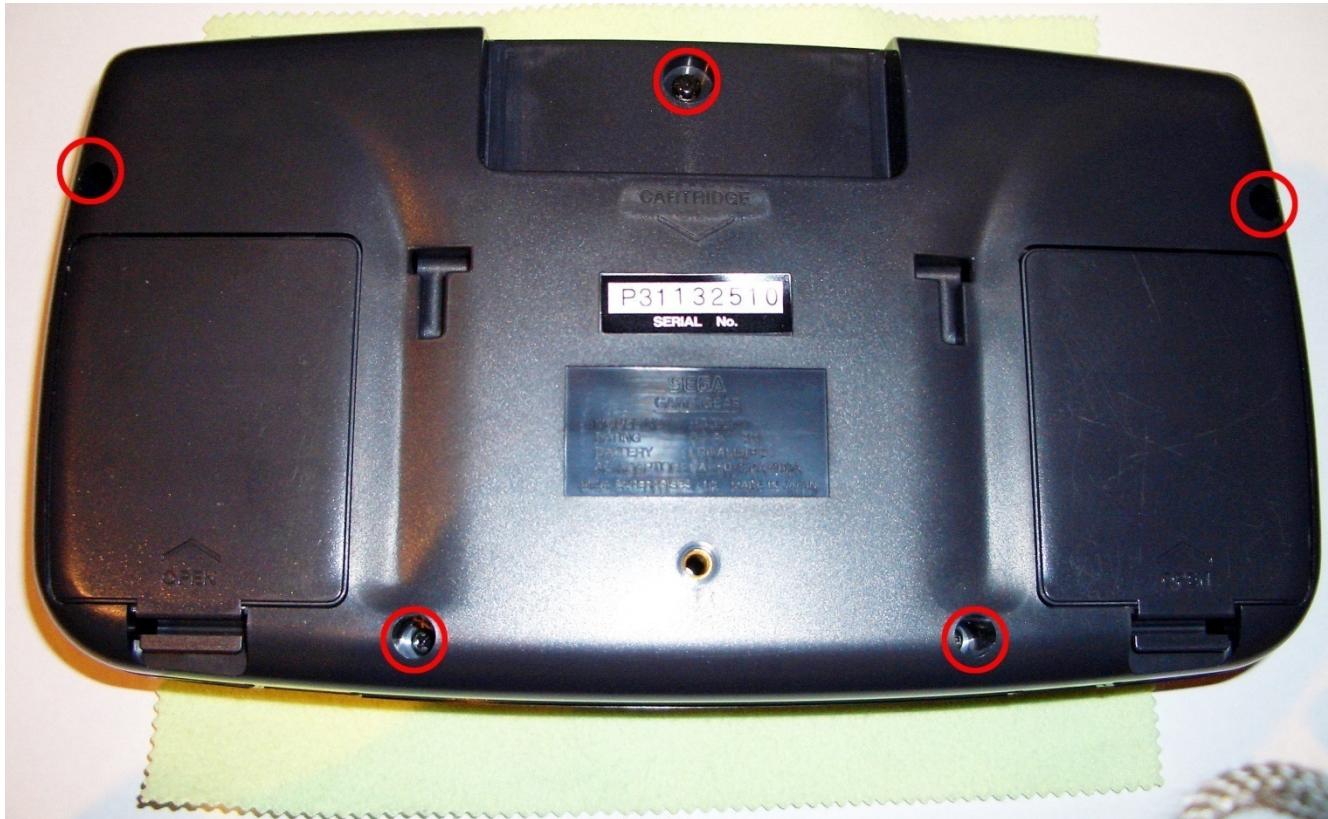
Abb. 4 Game Gear Rückseite

Der Game Gear wird durch 6 Kreuzschlitzschrauben und eine „Gamebit“ Schraube zusammengehalten. Die Gamebit und 4 Kreuzschlitzschrauben (Abb. 4) sind direkt zugänglich. Die restlichen zwei Kreuzschlitzschrauben befinden sich unter den Batteriefachabdeckungen (Abb. 5). Die Kabel sind an der markierten Stelle abzuziehen (Abb. 7).

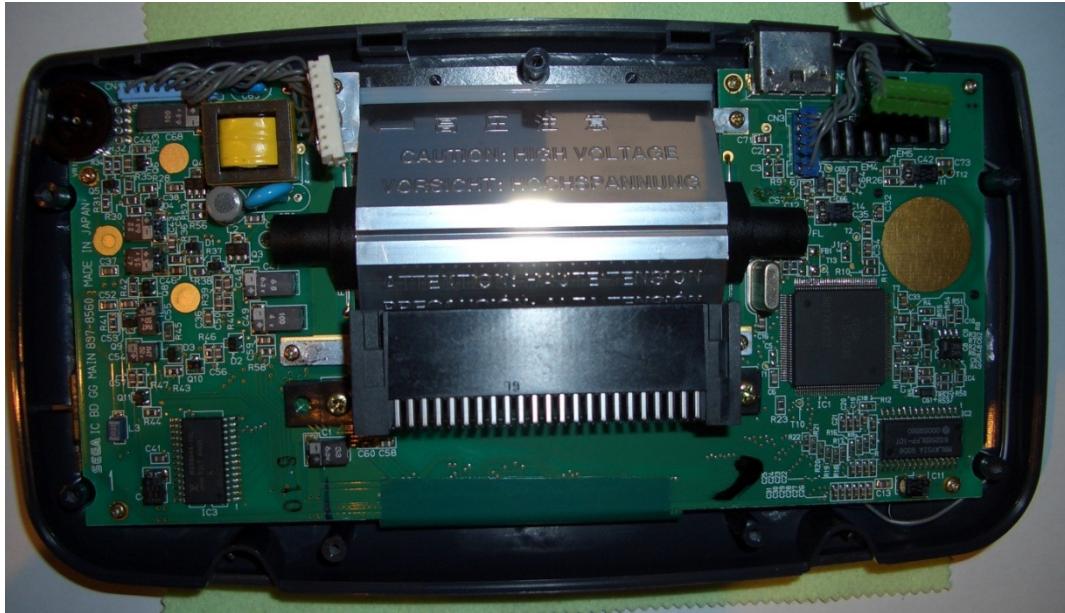
Abb. 8 Hauptplatine

Die größte Platine ist die Hauptplatine (Abb. 8), auf der sich auch das Display und die Leuchtstoffröhre für die Hintergrundbeleuchtung befinden.

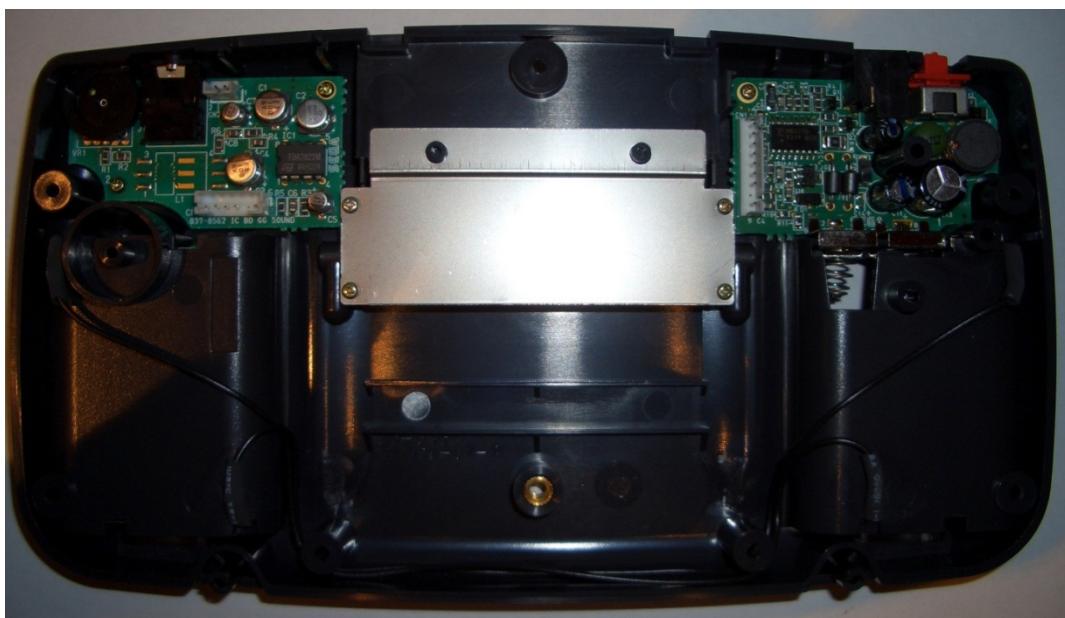
Abb. 9 Sound- und Netzteilplatine

Die Platine im Bereich des orangenen Schiebeschalters ist die Netzteilplatine.

Auf der anderen Seite im Bereich des Kopfhörerausgangs befindet sich die Ton/Soundplatine (Abb. 9).

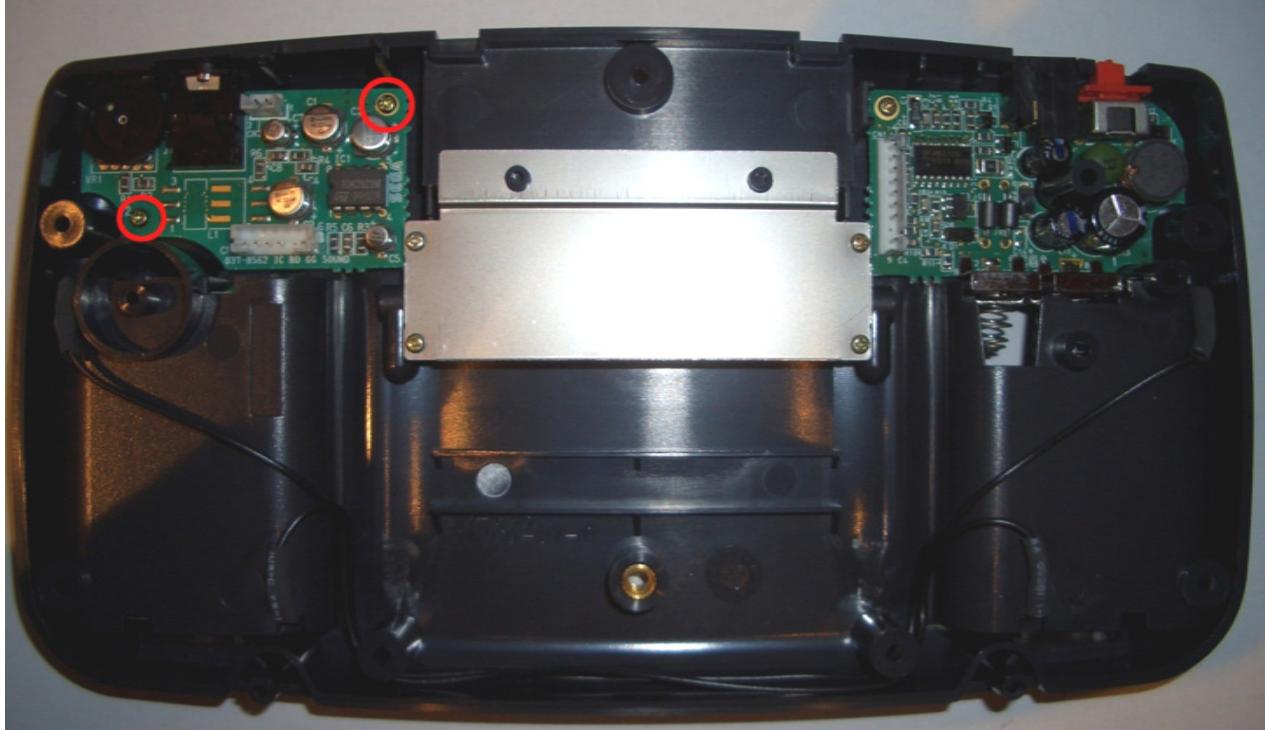
Abb. 10 Ausbau Tonplatine beim japanischen Game Gear

Für die Reparatur muss die Tonplatine aus dem Gehäuse ausgebaut werden. Dazu müssen beim japanischen Game Gear lediglich die beiden Schrauben (Abb. 10) entfernt werden.

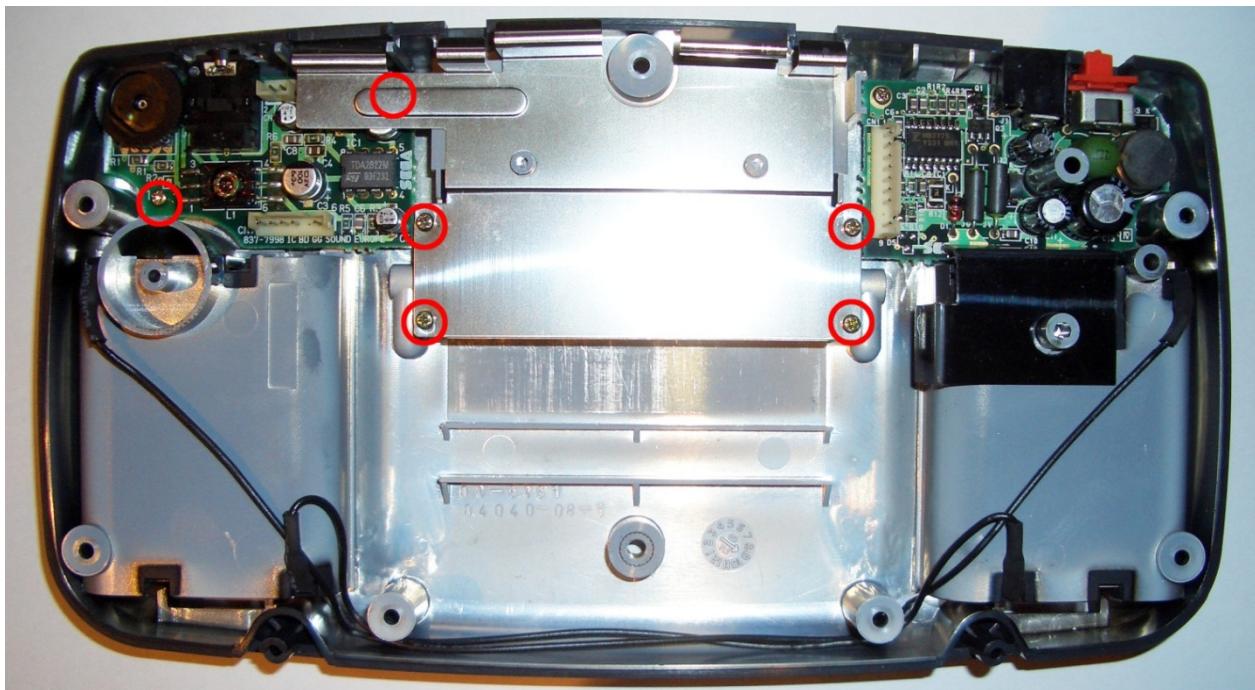
Abb. 11 Ausbau Tonplatine beim europäischen Game Gear

Beim europäischen (Abb. 11) Modell müssen zusätzlich noch die 4 Schrauben im Bereich des Modulschachtes entfernt werden.

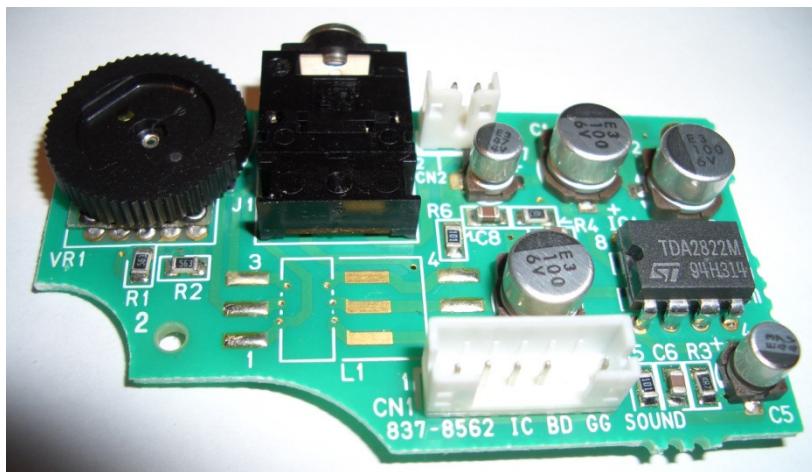
Abb. 12 Tonplatine mit alten Kondensatoren

Ist die Platine ausgebaut dann müssen nur die 5 Kondensatoren (Abb. 12) getauscht werden. Dazu nimmt man eine Spitzzange und greift senkrecht den zu entfernenden Kondensator. Der Kondensator wird jetzt senkrecht nach oben herausgezogen. Der Kondensator geht mit leichtem Zug heraus. Es bleiben nur die beiden Anschlussbeinchen auf der Platine. Anschließend nimmt man einen Miniatur Schlitzschraubendreher und entfernt den Kunststoff (herausbrechen), der um die Beinchen herum ist. Danach entfernt man mit dem heißen Lötkolben die alten Kondensatoranschlüsse. Appliziert nun auf die Anschlüsse auf der Platine auf einem der Pole Lötzinn. Und zwar nur auf der Seite, die schlechter zugänglich ist! Bringt nun auf dem neuen Kondensator auch etwas Lötzinn auf. Nun lötet ihr den Kondensator mit der eben präparierten Seite auf der Platine auf. Anschließend stellt ihr die Verbindung des anderen Pols mit Lötzinn her. Sollten die Kontakte auf der Platine schlecht sein (durch Korrosion/ausgelaufene Kondensatorflüssigkeit), dann bringt auf beiden Polen der Platine frisches Lötzinn auf. Dieses Vorgehen macht ihr bei allen 5 Kondensatoren. Die Kapazität der Kondensatoren ist auf jedem Kondensator aufgedruckt. Bitte beim anlöten der neuen Kondensatoren unbedingt auf die richtige Polung achten. Die neuen Kondensatoren sollten möglichst bündig mit der Platine abschließen.

- Ton über den Lautsprecher/Kopfhörerausgang auf der linken Seite sehr leise oder nicht mehr hörbar:
Lösung: Kondensator C7 ($47\mu F$) auf Sound-Platine tauschen
- Ton über Kopfhörerausgang auf der rechten Seite sehr leise oder nicht mehr hörbar:
Lösung: Kondensator C5 ($47\mu F$) auf Sound-Platine tauschen

Es ist wie immer ratsam alle Kondensatoren zu tauschen, wenn man schon mal dabei ist. Ihr werdet überrascht sein, wie laut der Game Gear Lautsprecher eigentlich ist.

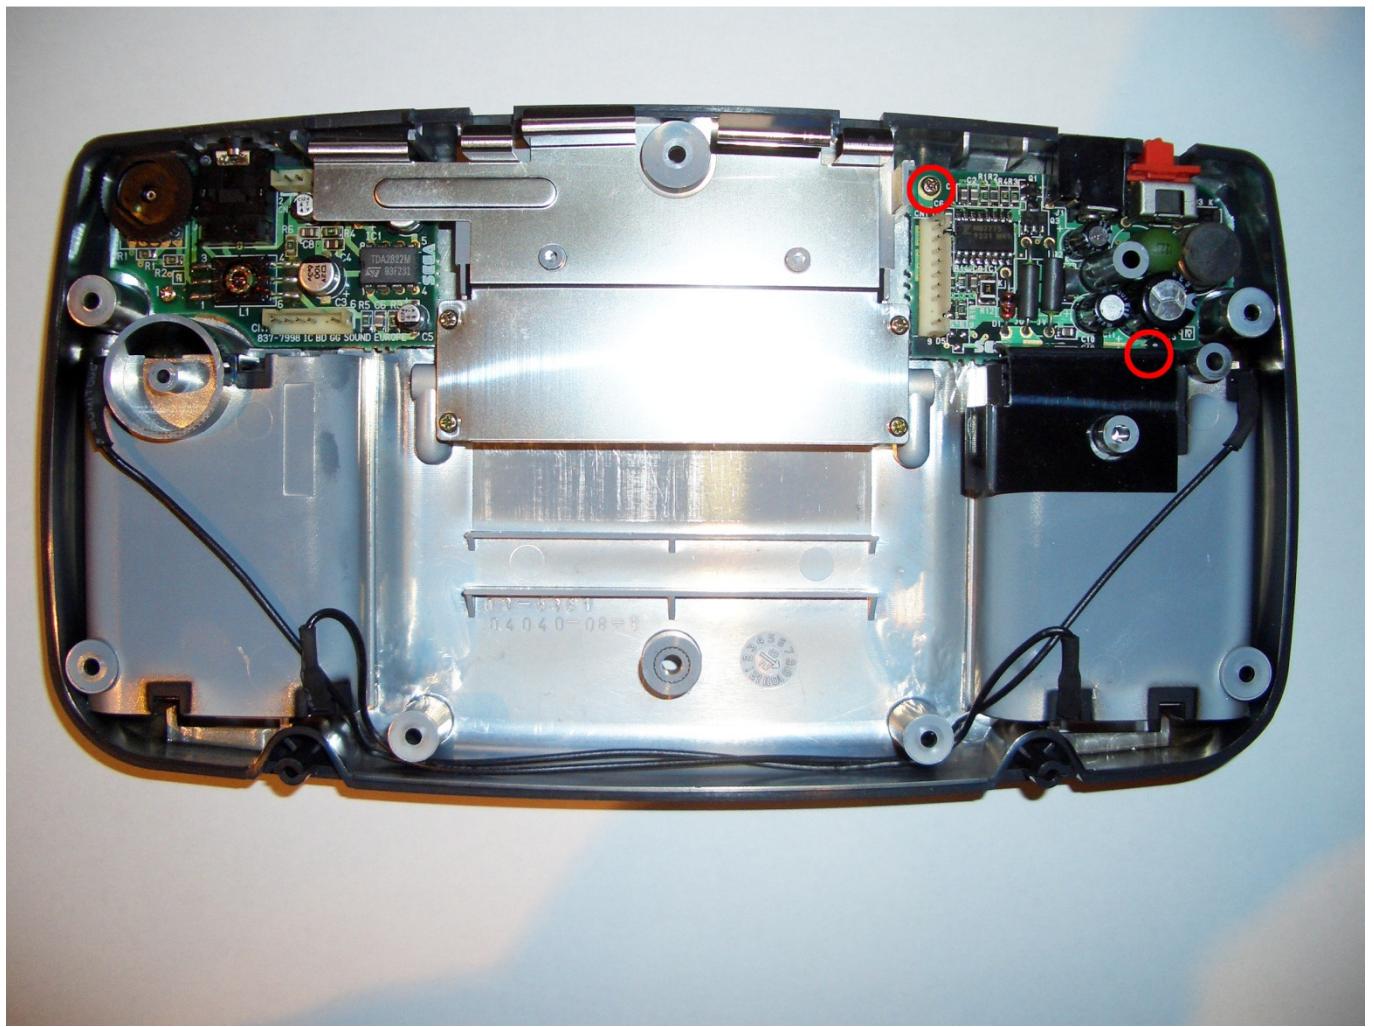
Abb. 17 Ausbau Netzteilplatine europäisches Modell

Für die Reparatur der Netzteilplatine muss diese auch ausgebaut werden. Bei der japanischen und der europäischen Variante müssen nur 2 Schrauben gelöst werden. Bei der europäischen befindet sich zusätzlich eine Plastikabdeckung über dem Batteriefach. Diese muss einfach abgezogen werden und kann später ohne zusätzlichen Klebstoff einfach wieder an ihrem ursprünglichen Platz angebracht (aufgedrückt) werden. Bei der nun ausgebauten Platine (Abb. 19) müssen 3 Kondensatoren getauscht werden. Dazu dreht man die Platine auf die Rückseite und geht mit der Entlötlitze auf die Kontakte der Kondensatoren. Mit dem heißen Lötkolben drückt man nun auf die Entlötlitze, wodurch das Lötzinn flüssig wird und von der Entlötlitze aufgesaugt wird. Die Kondensatoren können mit einer Spizzange nun herausgezogen werden. Den neuen Kondensator steckt man nun durch die freigängigen Löcher (Polarität beachten) und lötet diese auf der Rückseite fest. Die überstehenden Beinchen zwickt man mit dem Seitenschneider ab. Diesen Vorgang wiederholt man nun noch mit den zwei restlichen Kondensatoren.

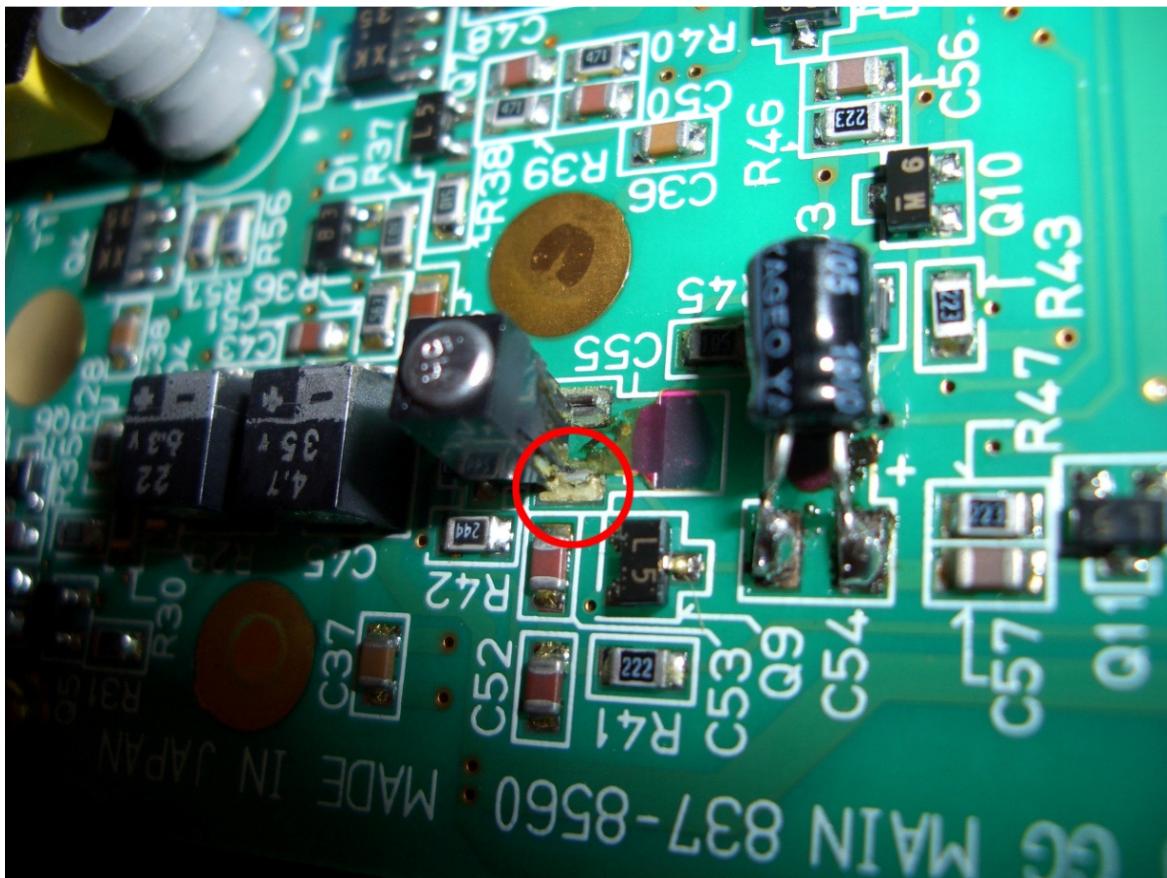
Abb. 26 Korrosion an der Lötstelle

Vor allem sollte man sich die Lötstellen aller Kondensatoren ansehen. Normalerweise sind diese durch das Lötzinn silbern. Im Laufe der Zeit werden allerdings einige grünbraun (Abb. 26 Korrosion an der Lötstelle Abb. 26). Das deutet darauf hin, dass die Kondensatoren beschädigt sind. Sieht man zu 99% auf der Tonplatine, aber auch bei der Hauptplatine. Diese Kondensatoren sollten unbedingt getauscht werden. Dies könnte sonst zu Systemabstürzen führen, wenn diese nicht getauscht werden.

Ich empfehle eigentlich immer alle Kondensatoren zu wechseln, damit nicht doch irgendein Fehler später auftritt (Die Kondensatoren kosten fast nichts, das teuerste sind wie immer die Versandkosten).

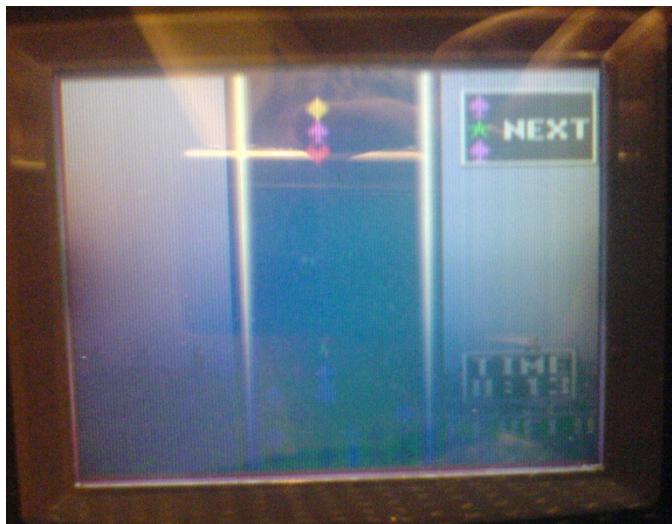
Abb. 41 Bild vorher nur mit gekippten Bildschirm erkennbar

Minimalvariante, falls sich die **Helligkeit** nicht mehr richtig regeln lässt und man nur noch ein dunkles Bild hat bzw. den Game Gear schräg halten muss, damit man etwas sieht:

Es ist ausreichend die beiden **0,47µF** Kondensatoren zu tauschen. Danach ist das Problem normalerweise behoben.

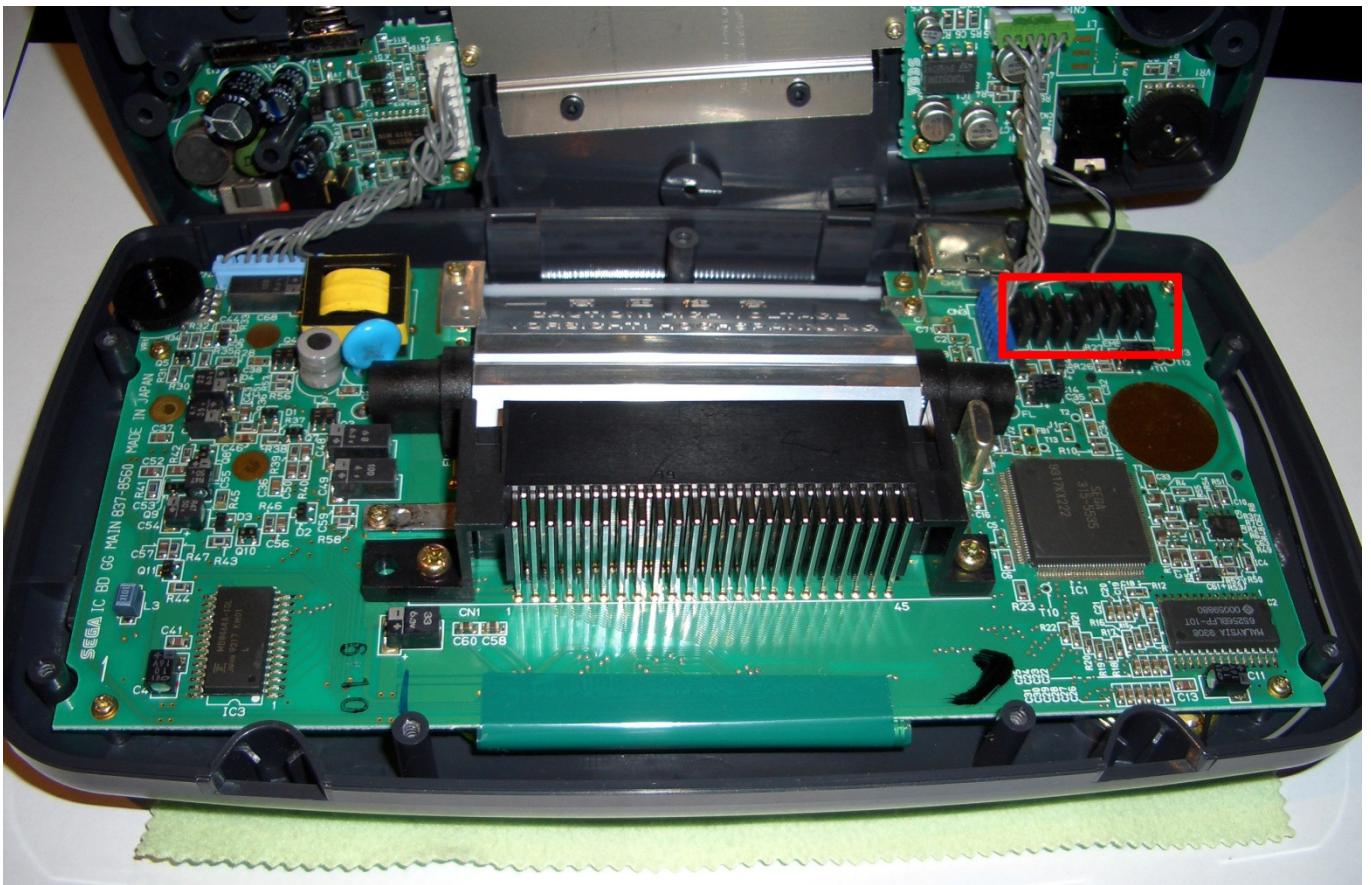
Abb. 44 Entstörfilter

Sollte es vorkommen, dass beim Spielen einfach der Pausenmodus (durch Starttaste) aktiviert wird oder einfach die Funktion eines anderen Knopfes aktiviert wird, obwohl man die Taste selbst nicht gedrückt hat, dann kann es sein, dass die Entstörfilter (Abb. 44) kaputt sind.

Die genaue Bezeichnung der original Entstörfilter lautet:

DSS6NE52A222Q55

Einen ähnlichen Entstörfilter bietet aber Reichelt (gibt's bei Conrad nicht!) an:

Best.-Nr.: BC 222M

Bezeichnung: EMI Entstörfilter 6A/50V DC 2200pF

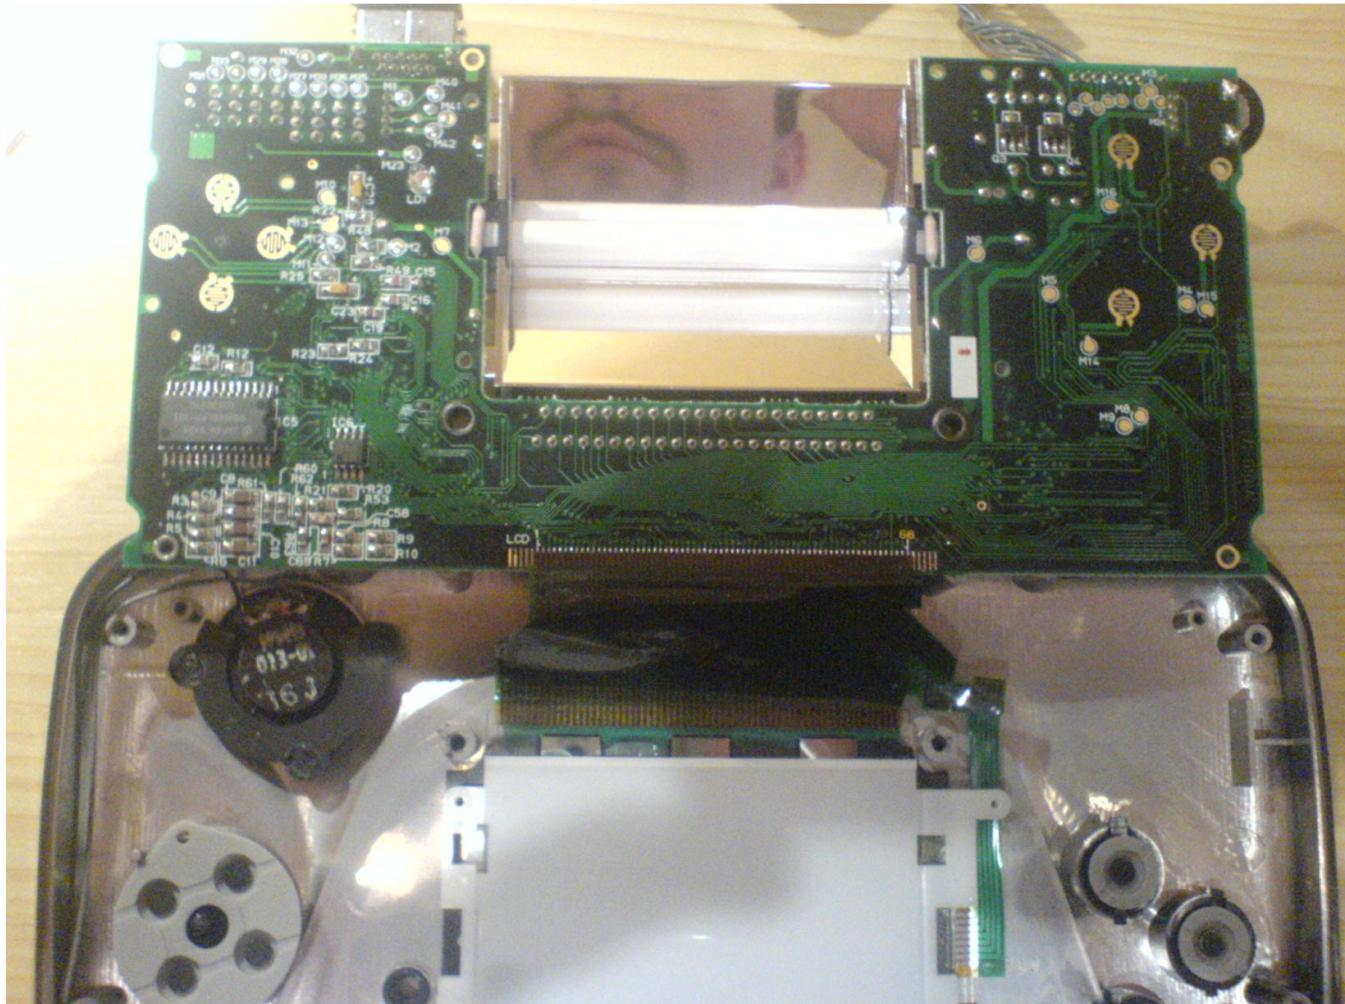
Abb. 46 Display von der Hauptplatine abgeschraubt, Leuchtstoffröhre sichtbar

Im Zweifelsfall Game Gear öffnen und die ganzen Platinen etc. tauschen. Nur Gehäuse behalten. Dann sieht er von außen immer noch aus wie neu. In der Mitte (Abb. 46) ist die Verbindung (Abb. 47) zwischen Platine und Bildschirm zu sehen.

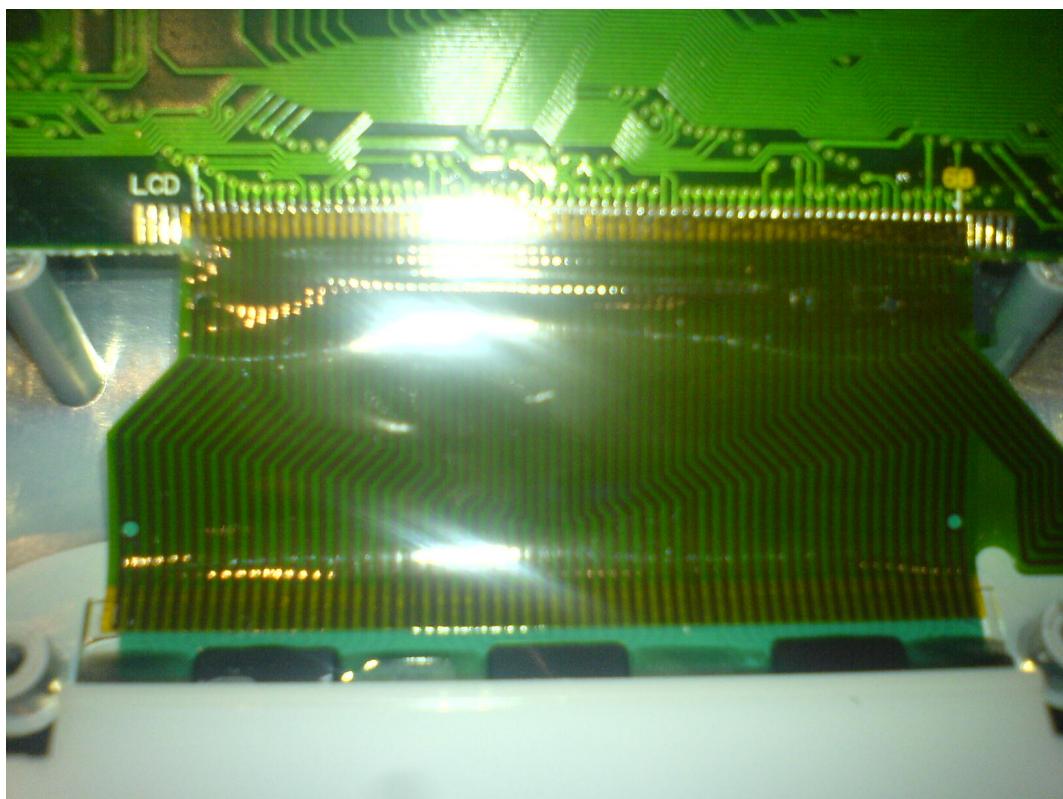
Abb. 47 Verbindungsleiterbahn zwischen Display und Hauptplatine

Sieht aus wie eine Folie die aufgeklebt/gelötet (?) wurde. Möglicherweise liegt hier ein Kontaktproblem vor. Die Kontakte lassen sich nicht konventionell mit dem Lötkolben löten. Hier hilft evtl. eine Heißluftlötzstation. Fehlen Zeilen, dann kann man auch mal vorsichtig auf das ausgebauten Display drücken, während das Gerät angeschaltet ist (äußerste Vorsicht!), um zu sehen, ob die Zeilen wieder auftauchen. Tauchen diese auf, dann herrscht ein Kontaktproblem.

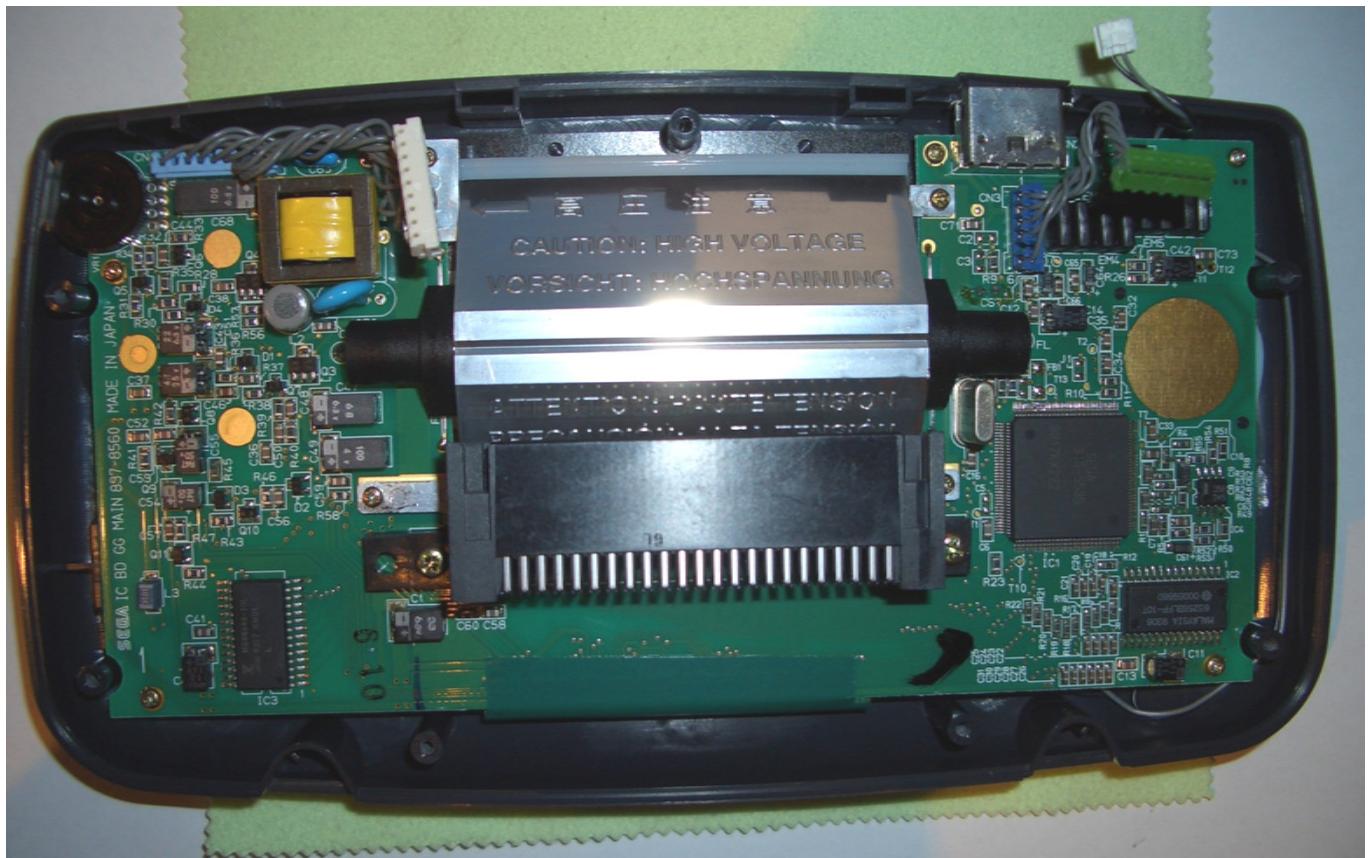
Abb. 48 Hauptplatine 837-8560

Herstellungsdatum: unbekannt
